# 地質等調査業務委託（その1）

## 調査報告書

西知多医療厚生組合

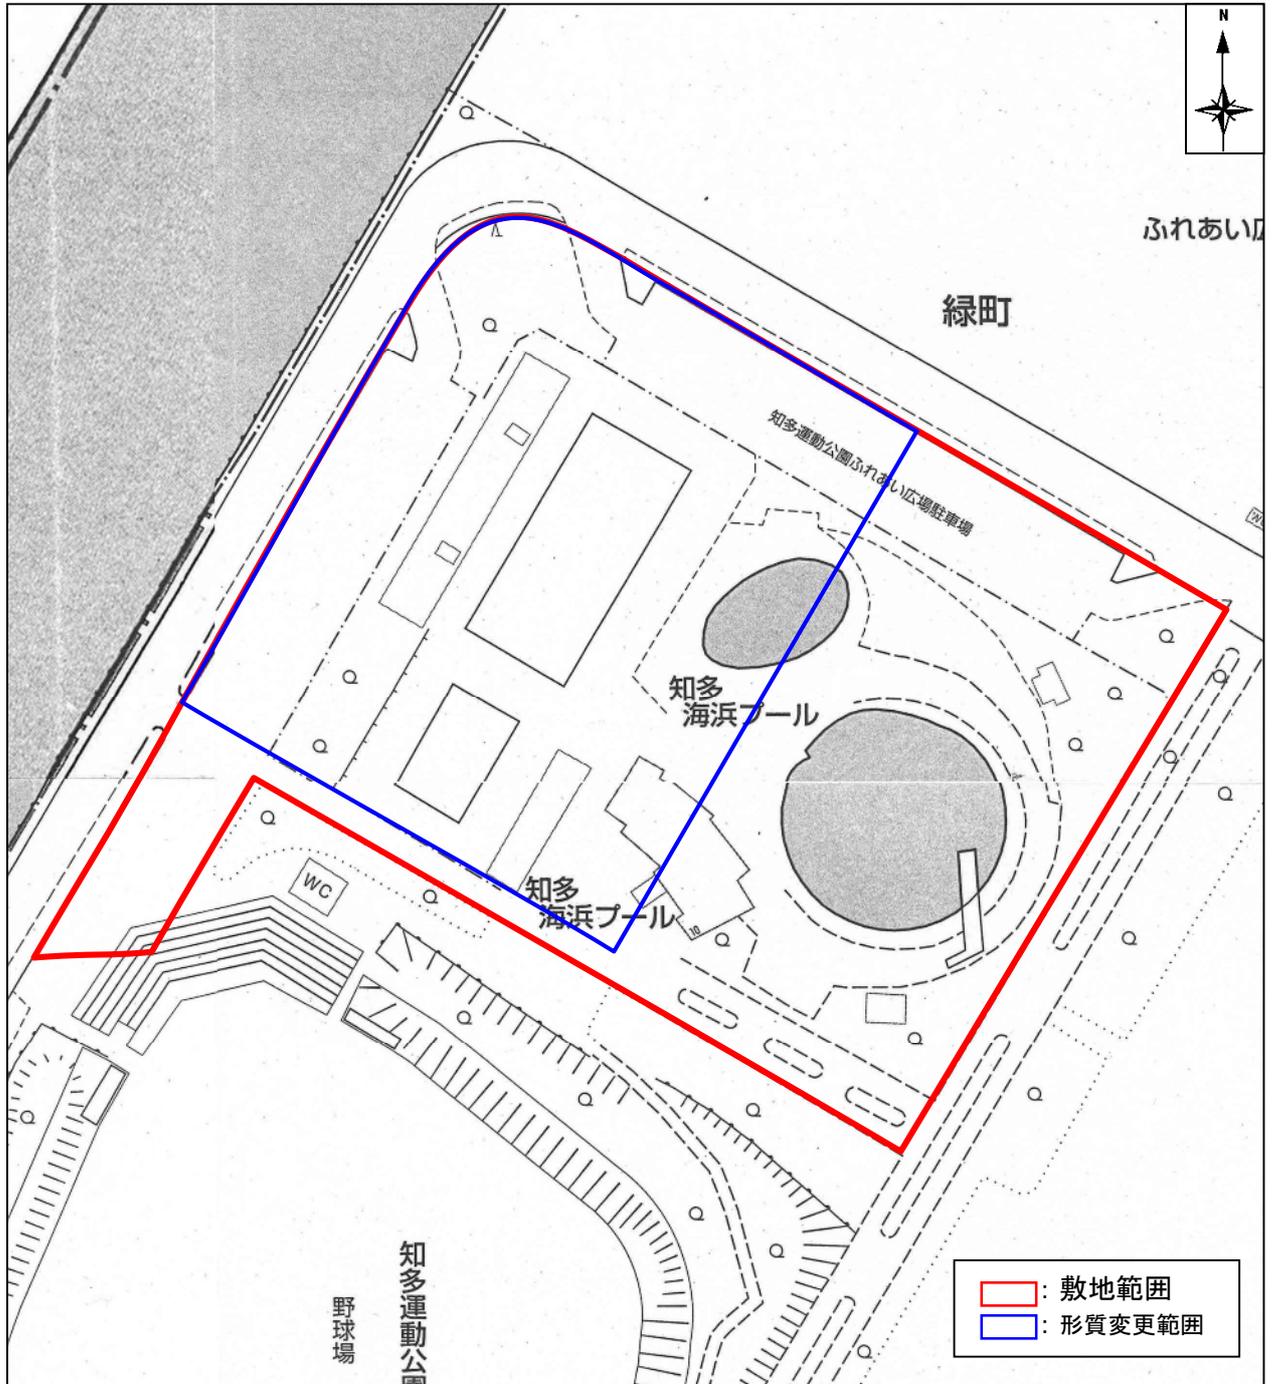
図2.2-1 調査対象地

調査対象地は、知多市が所有する知多海浜プールである「愛知県知多市緑町9番、10番」とした。

本調査の調査対象地を前掲の図2.2-1に示した。

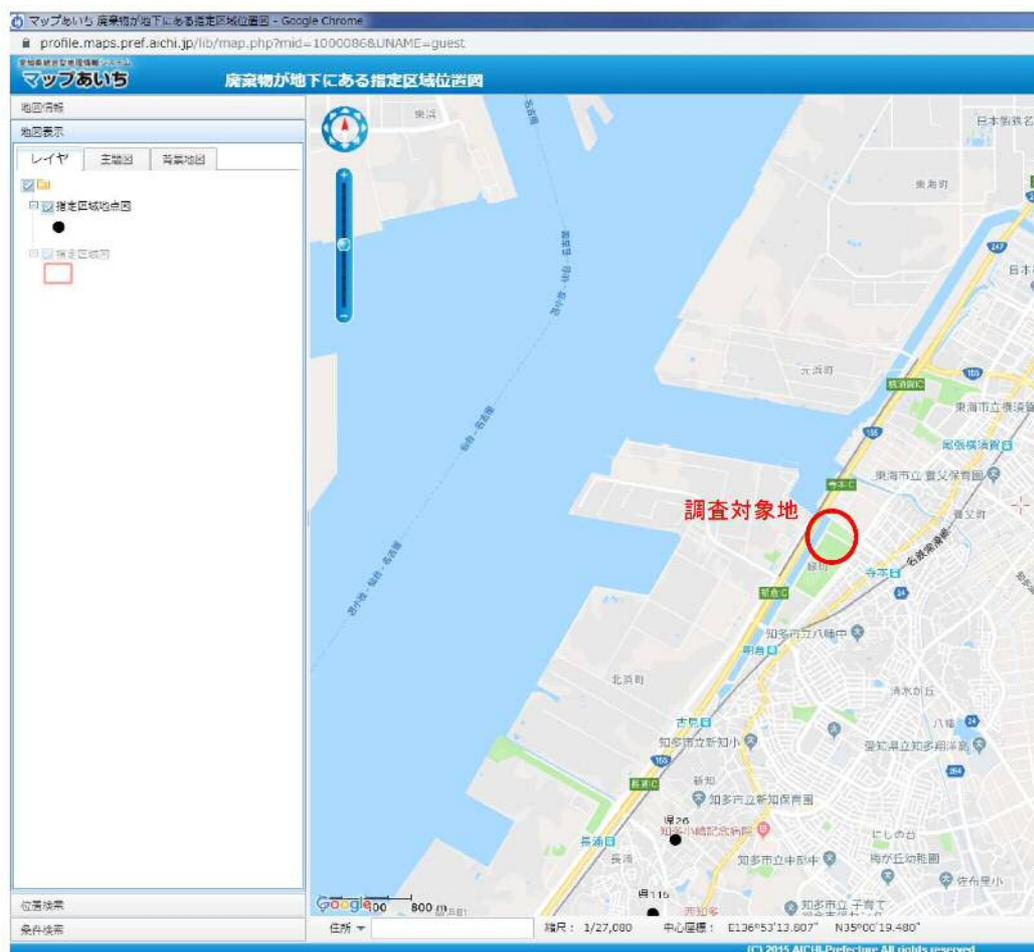
図3.2-2 調査対象地周辺における「廃棄物が地下にある指定区域位置図」より抜粋・加筆  
(マップあいち:<https://profile.maps.pref.aichi.jp/lib/map.php?mid=1000086&UNAME=guest>)

- ・ 公有水面埋立地に関し、名古屋港管理組合建設部事業推進課に確認したところ、対象地周辺は、名古屋港南部臨海工業地帯造成事業の計画にあたり、昭和38年7月31日に埋立免許を取得し、その後、複数回にわたる許可を経て、昭和48年6月27日に竣工許可を得たことが確認できた。なお、埋立てに使用された土は全て浚渫土である。
- ・ 埋立後、直ぐに海浜プールが整備されている（記録によれば、南部プール築造工事が昭和46年7月12日に第一回目の入札）。竣工時期は昭和48年3月15日と推定される。
- ・ 愛知県統合型地理情報システム「マップあいち」より、対象地は廃棄物が地下にある指定区域に該当しないことを確認した。

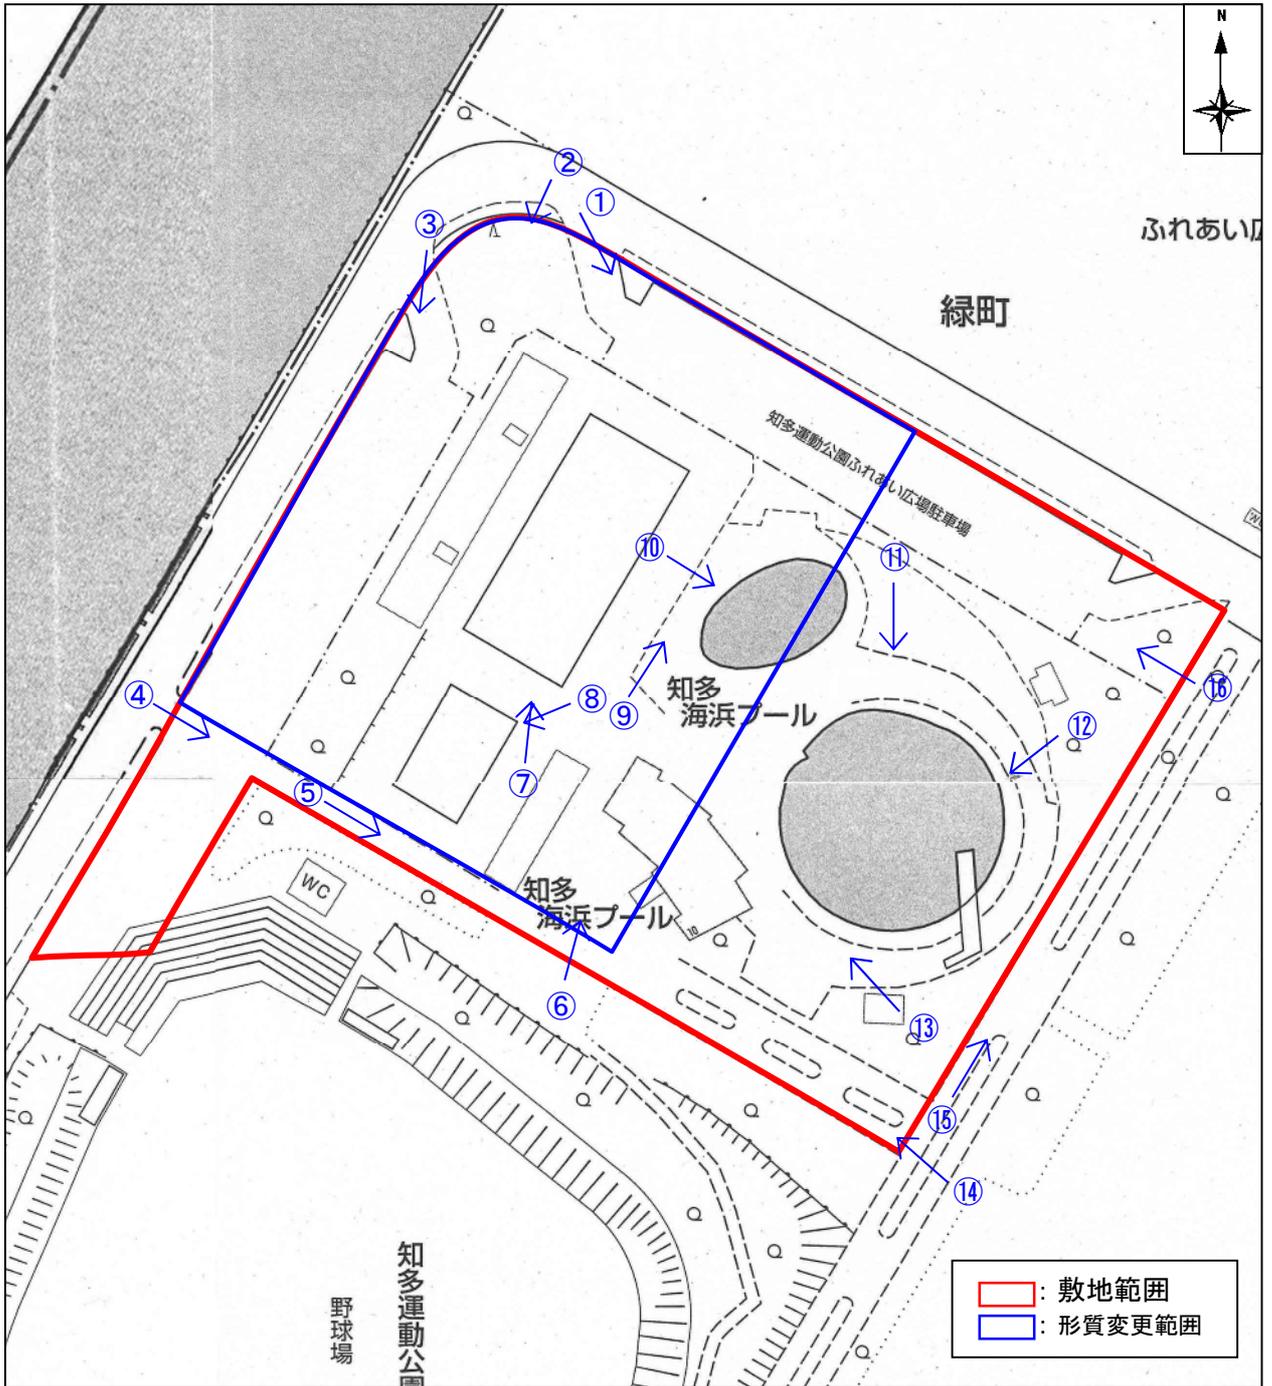
図3.2-4 現地状況確認（写真撮影位置図）

丸数字：写真撮影位置

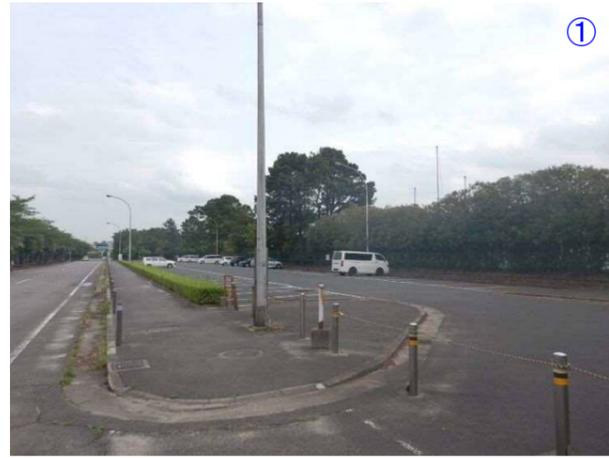
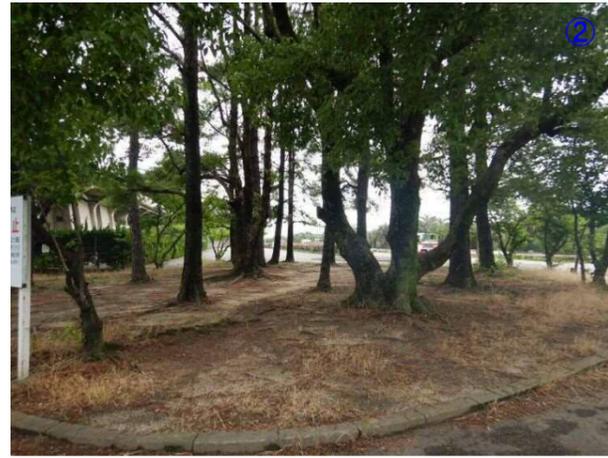
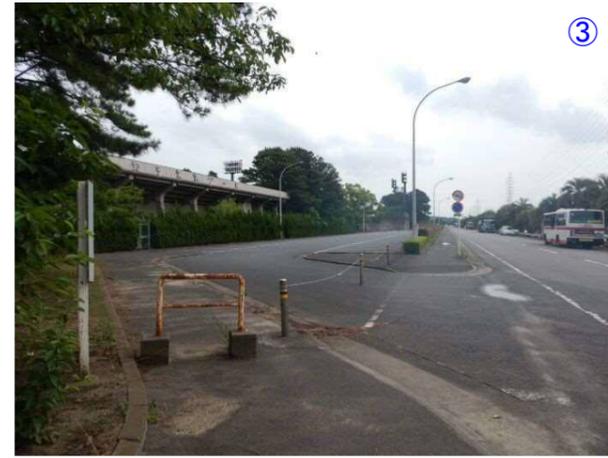
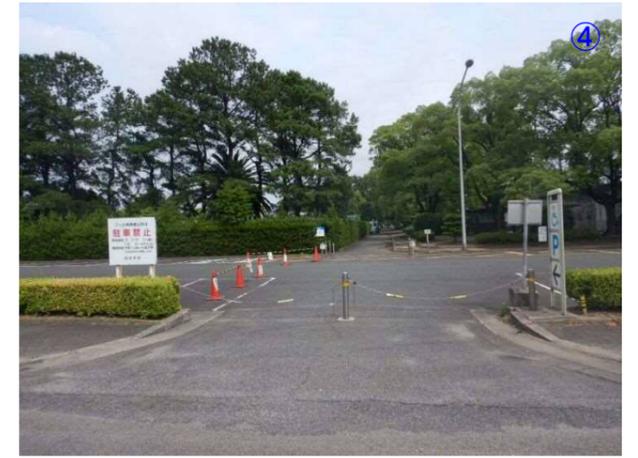
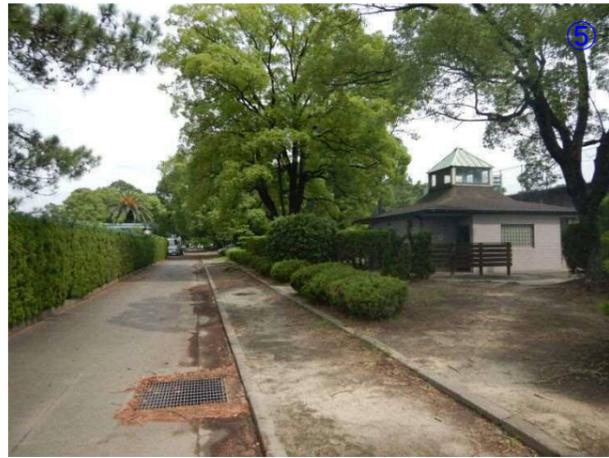
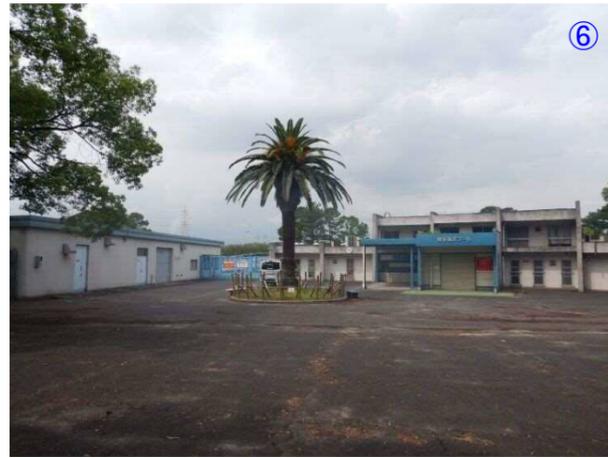
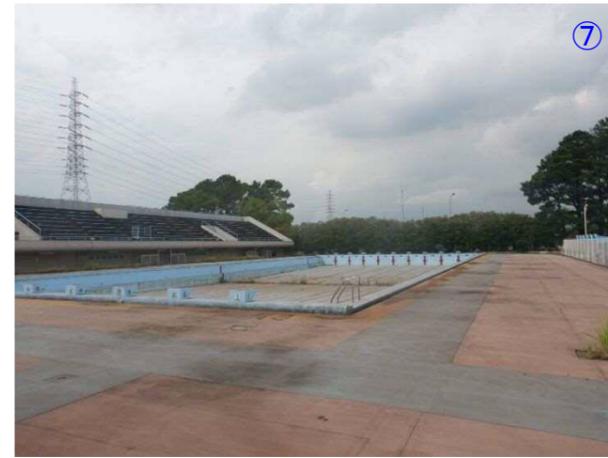
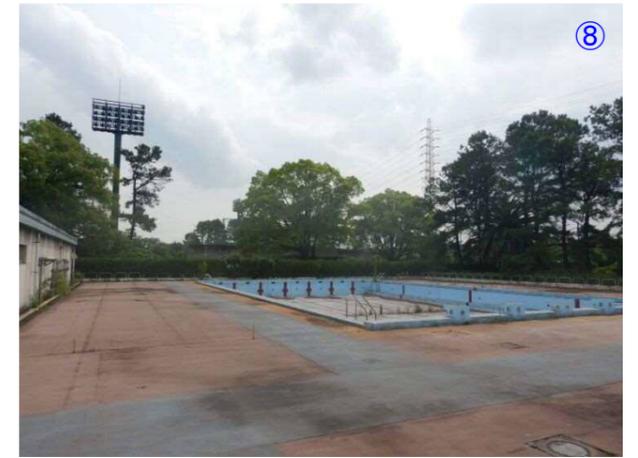
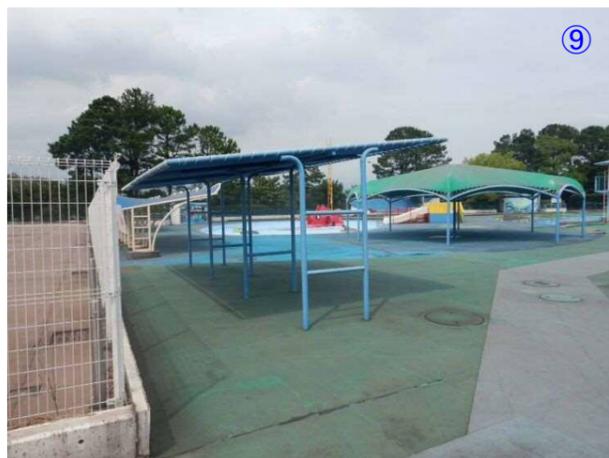
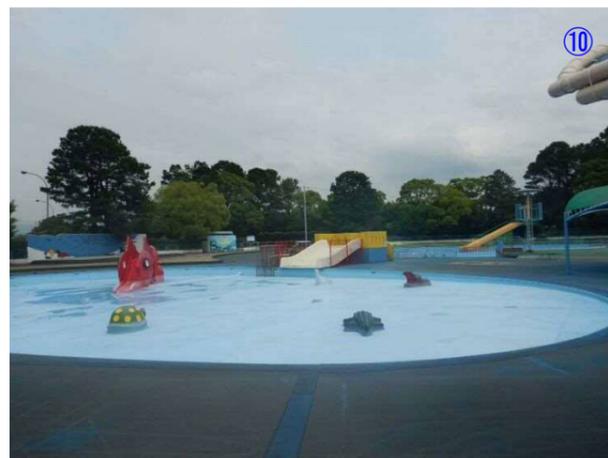
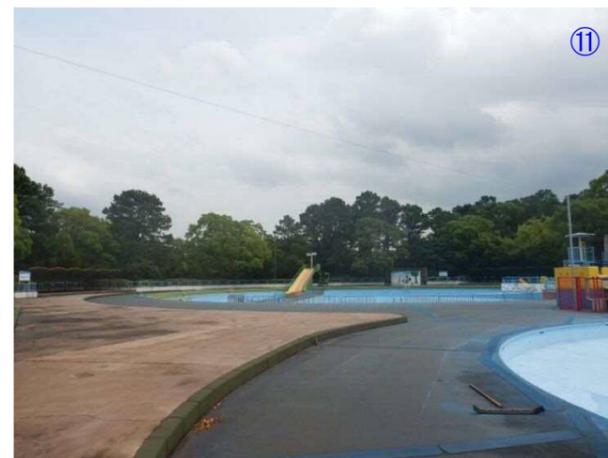
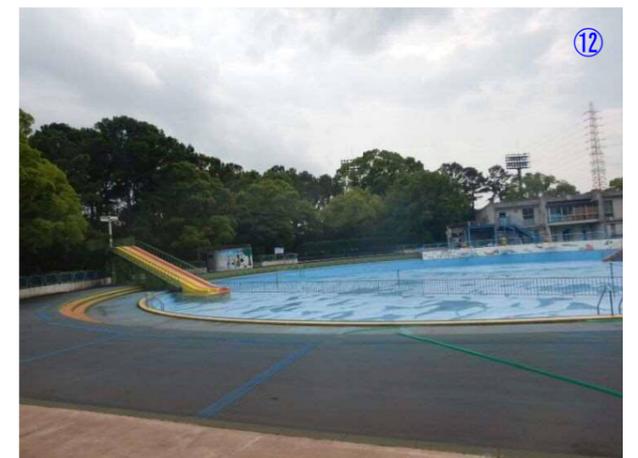
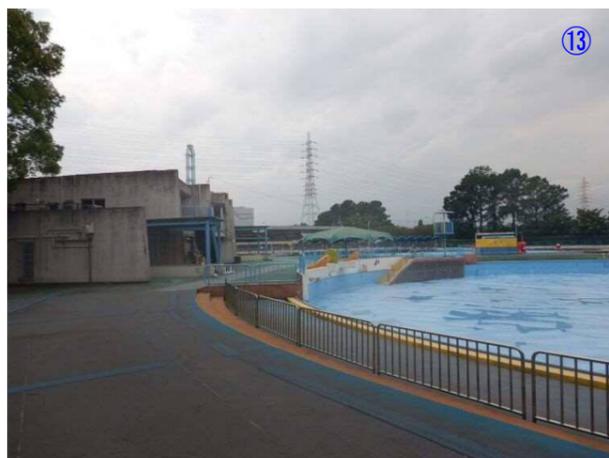
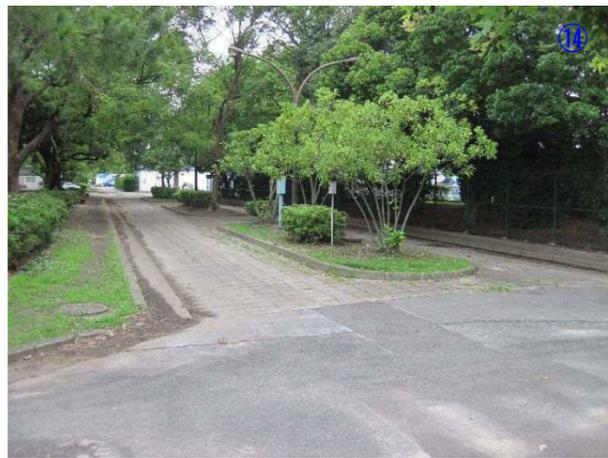
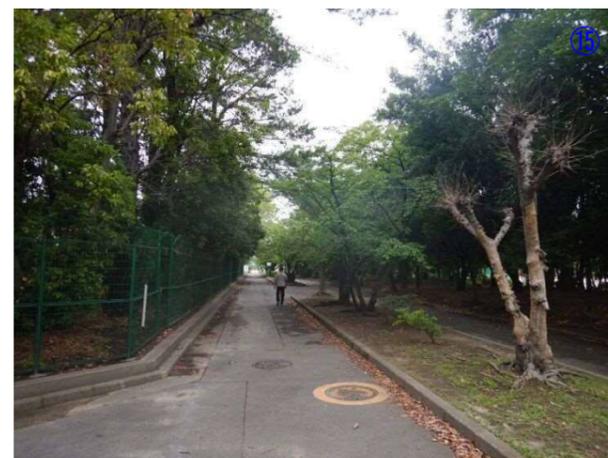
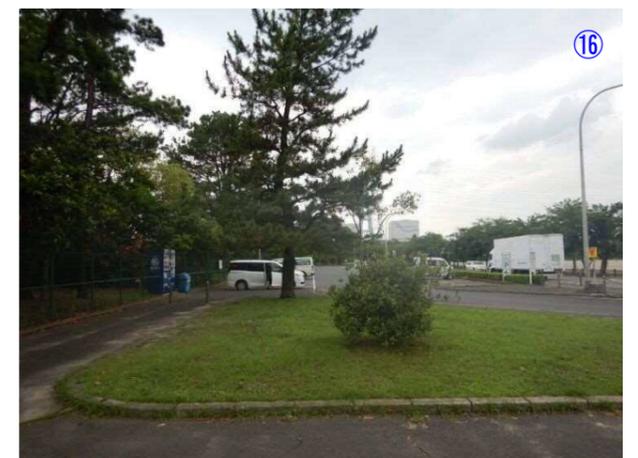
图3.2-5 現地状況確認写真

現地調査では、調査対象地、及び敷地内を視認等により調査対象地における土壌の特定有害物質による汚染のおそれを推定するために有効な情報を把握し、下記に示す要点を確認した。  
敷地の航空写真を図3.2-3に示し、現地状況確認写真を図3.2-3～図3.2-4に示す。

- ・調査対象地は公有水面埋立が確認されたが、地表高さの変更等の詳細については不明である。公有水面埋め立て後の基面はN.P.+4.8mであり、現地盤高さはT.P+4.0m前後（N.P.+5.4m）程度であり、周辺道路の高さとほぼ同等であるため、公有水面埋立以降は大きく変更されていないものと推察される。
- ・当該形質変更範囲の現状は、建物及び緑地帯、駐車場となっている。

- ・対象地には特定有害物質を使用等している特定施設は確認されなかった。
